## TS-inspeksjon

### Gyllenberg-området, Tromsø

Kommunalt vegnett:  
Kirkegårdsvegen - Petersborggata - Sommerfeldtsgate  
- Dramsvegen - Skolegata

Inspeksjon av  
eksisterende veg

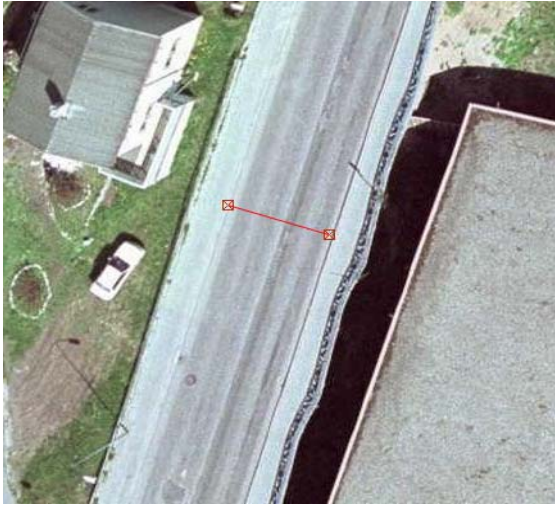
TS-INSPEKSJON AV EKSISTERENDE VEG			Punkt nr.: 1	
Vegnummer:	Parsell/Strekn.-navn:	Hp	Km	Retn.
Kv	Petersborggata, deler av Sommerfeldts gt			
Situasjonsbeskrivelse:		Bilde 1		
<p>Fartsnivå, gatebredde</p> <p>Petersborggata og deler av Sommerfeldts gt. er så brede at de visuelt ikke er i samsvar med skiltet hastighet 30 km/t. Bredder mellom fortauskanter er ca 7,2-8,0 meter. Vi har ikke fartsmålinger som evt. kan underbygge et veldig høyt fartsnivå, men på befaring ble observert hastigheter en god del over 30 km/t</p> <p>Det er samtidig et uttalt problem fra skolen at elever til videregående skole blandes med småbarn på veg til Gylleborg skole nedover fortauet langs Petersborggata (spesielt vestre side). Sommerfeldts gate mangler, eller har smalt fortau på vestre side.</p>

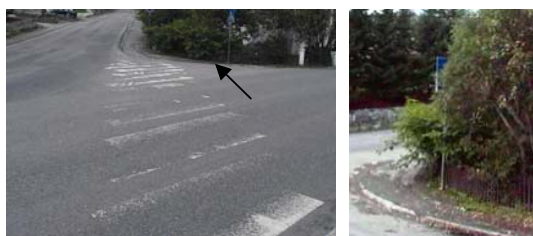
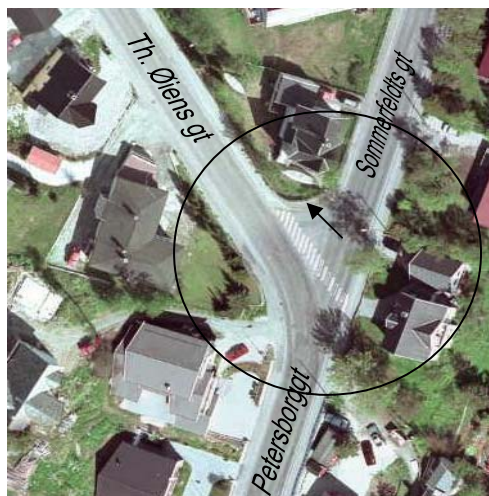
Situasjonsbeskrivelse: Bilde 1

Kryssområde, gangfelt

Dårlig utformet kryss, inklusiv gangfelt som er ca 23 meter langt! Det er relativt mye trafikk i alle armene, også i Th.Øiensgt der bussene går. Utenom gangfeltet (kryssing) er det særlig sikt og smalt fortau på nordsiden (ved pil) som er hovedproblemet. Gangfeltskilt er lite synlige

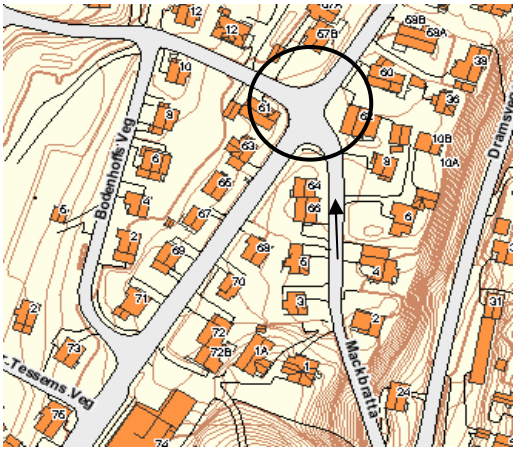
TS-INSPEKSJON AV EKSISTERENDE VEG				Punkt nr.: 3	
Vegnummer:	Parsell/Strekn.-navn:	Hp	Km	Retn.	
Kv	Sommerfeldts gt x Mackbratta				
Situasjonsbeskrivelse:		Bilde 1			
Kryssområde, sikt, stigningsforhold i kryss		 			
<p>Nedenfor Sommerfeldts gate er Mackbratta envegsreulert (retning opp), videre oppover er det trafikk begge veger. Noe siktproblemer skyldes murkanter på oppsiden. Stigning i krysset er ikke god. Fire registrerte ulykker i løpet av 12 år.</p>		 			
		Ref. til håndbok: Håndbok 017 Veg- og gateutforming

Beskrivelse av tiltak	Bilde 2 (evt. kan skisse av tiltaket settes inn)
<p>Siktutbedring i kombinasjon med fartsdemping i Sommerfeldtsgate (pkt1)</p> <p>Vi tror ikke at det å vende dagens envegsregulering i nedre del av Mackbratta vil ha positiv effekt for dette krysset. Selv om antall innkommende trafikkstrømmer i krysset da blir redusert til tre, vil dette gi nye konfliktpunkter og uheldige svingebevegelser. Dette må også ses i sammenheng med krysset Mackbratta/Dramsvegen (se pkt 5)</p>

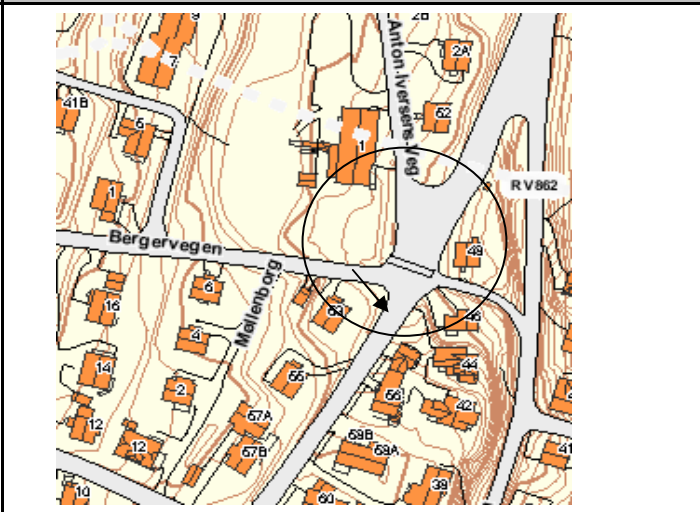
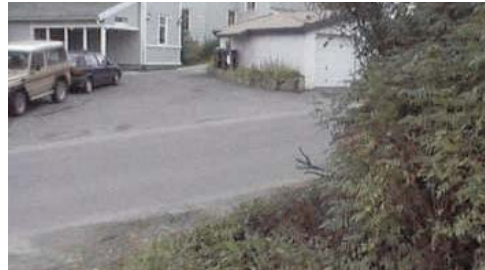
Situasjonsbeskrivelse: Bilde 1

Kryssområde, sikt, gangfelt

Uoversiktlig og utflytende kryssområde. Spesielt gjelder det svært dårlig sikt mot høyre (Sommerfeldts gt) når en kommer ned Bergervegen. Gangfelt over Sommerfeldts gt fra sti Dramsvegen er langt, og ender opp midt i det utflytende kryssområdet uten fortau.

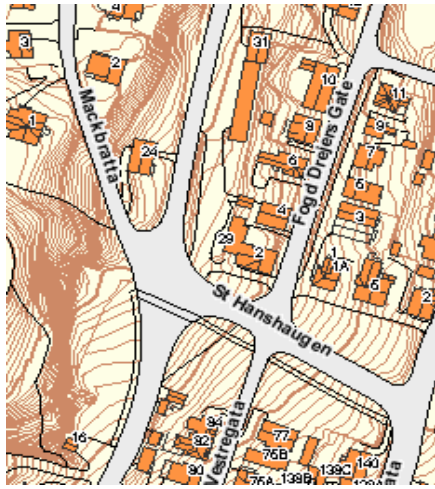
TS-INSPEKSJON AV EKSISTERENDE VEG			Punkt nr.: 5	
Vegnummer:	Parsell/Strekn.-navn:	Hp	Km	Retn.
Kv	Dramsvegen x Mackbratta			
Situasjonsbeskrivelse:		Bilde 1		
<p>Kryssområde, gangfelt, stigning</p> <p>Svært utflytende kryssområde i sidebratt terreng. Utforming kan trolig ha sammenheng med at for mye fartsreduksjon i svingebevegelsene i krysset vil medføre problemer vinterstid på glatt føre. Dette gir likevel svært dårlige forhold for gående gjennom krysset, med et svært langt gangfelt.</p> <p>Det er registrert fire ulykker i kryssområdet i tolvårsperioden.</p>

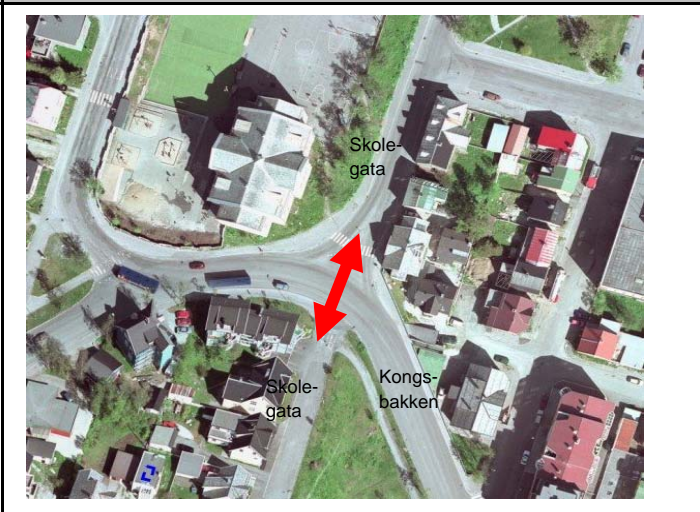
Situasjonsbeskrivelse: Bilde 1

Sykkelforbindelse, kryssing

Skolegata/Dramsvegen er en av de viktige sykkelforbindelsene i byen. Et problempunkt er særlig kryssing av Kongsbakken/Kirkegårds-vegen midt i en uoversiktlig sving ved Skolegata. Skolegata er her fysisk stengt for utkjøring med bil, men mange syklister tar likevel sjansen på å krysse over her, noe som må betegnes som risikofylt. Slik kryssing ble også observert på befaring

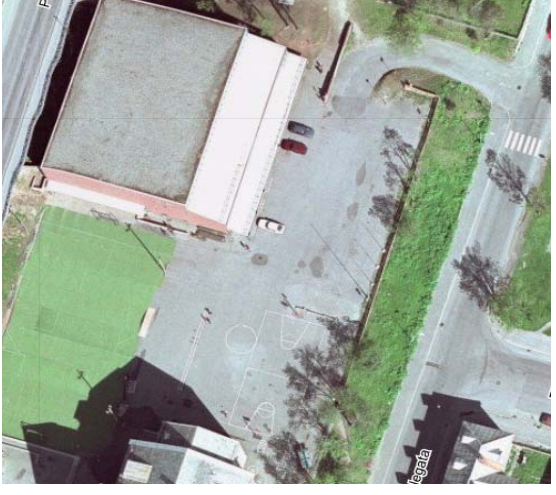
TS-INSPEKSJON AV EKSISTERENDE VEG			Punkt nr.: 7	
Vegnummer:	Parsell/Strekn.-navn:	Hp	Km	Retn.
Kv	Skoleplass			
Situasjonsbeskrivelse:		Bilde 1		
Kjøring/parkering  Utrygghet i forbindelse med bruk av idrettshall (kjøring/parkering på skoleplass) og barn som er på SFO (leker ute på skoleplassen)
